# *Vestingwerken Gorinchem*

*Zeventiende en Achttiende eeuw*

Kamphuis, bureau voor bouwhistorie te Delft  
in samenwerking met  
Annema bureau voor Bouw en Cultuurhistorie Delft

in opdracht van  
Gemeente Gorinchem  
te Gorinchem

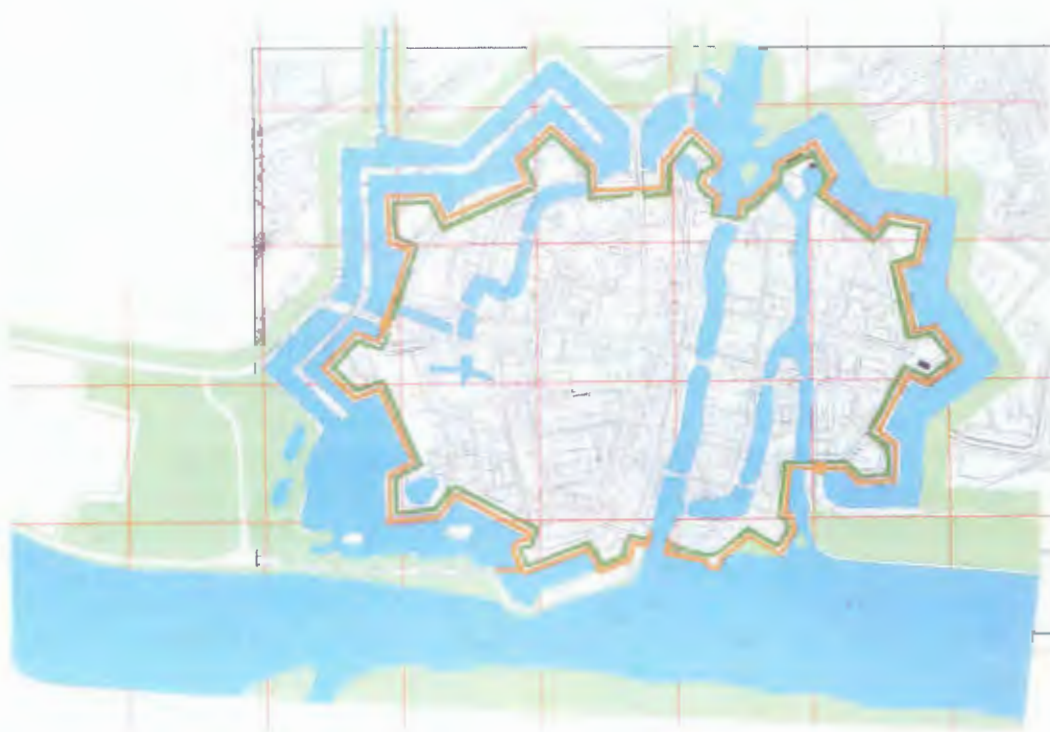
*Gorinchem, kaart van Valckenburgh uit 1612 over de kaart van 2000.*

De situatie in het begin van de zeventiende eeuw kan het best gekarakteriseerd worden door de kaart van Ingenieur Valckenburgh uit 1612. Uit de mij ter beschikking gestaan hebbende archiefstukken is niet duidelijk geworden met welk doel deze kaart is gemaakt. Uit de vergelijking blijkt echter wel dat de vestingwerken zeer nauwkeurig zijn opgemeten. Ook met de Linge, de Kalkhaven en de Nieuwe Haven is dat het geval. De poorten komen eveneens goed op hun plek uit. Daarom valt het op dat de Melkheul met de bijbehorende waterlossing in de situatie van 1612 onjuist staan weergegeven.

Op de kaart van 1612 komt de halvemaaan voor Bastion I zoals die op de kaart van 1600 staat niet voor. Met enige goede wil kan men de stadsgracht voor de rechter flank van die halvemaaan van 1600 op de kaart van 1612 nog wel onderkennen. In die zin is het denkbaar dat het voorwerk er wel is geweest, maar dat de linker flank kort daarna tot de dijk voor de Laag Arkelpoort is verlengd, waarbij het stuk gracht voor de flank is gedempt.

Voorts dient nog eens gelet te worden op de wijze waarop de vestingwerken staan weergegeven op de twee kaarten ter plaatse waar de Linge de stad binnenstroomt. In 1600 hebben beide aangrenzende bastions een oreillon, in 1612 alleen Bastion I.

Op de kaart van 1612 komen geen straten voor waardoor het niet zeker is of er toen wel of niet bebouwing stond langs de noordoostkant van de Nieuwe Haven.

Op de kaart van 1612 komt het Blauwe Rondeel bij Bastion 7 nog voor als muurtoren. Deze is omstreeks 1649 afgebroken.

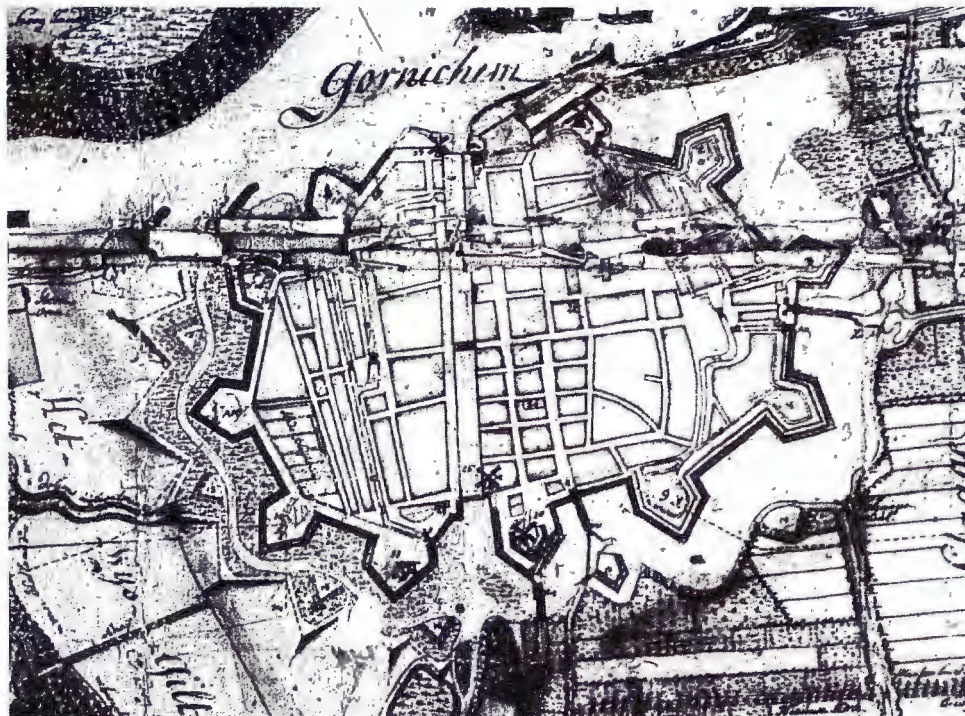
*Gorinchem, de situatie in 1724*

De samenleving was echter al weer zodanig gestabiliseerd dat er weer vaklieden waren te vinden die de noodzakelijke onderhoudswerkzaamheden op eigen risico durfden aan te nemen. De natuur was echter sinds 1672 niet veranderd en ook nu weer vormde het fluctuerende rivierwater een grote bedreiging voor het instand houden van de buitendijkse werken met als gevolg dat, toen de dreiging was geweken, het onderhoud aan die werken weer in het slop raakte. Het dicht slibben van de gracht was daar een direct gevolg van. Een kaart uit 1724 geeft de daardoor ontstane situatie goed weer.

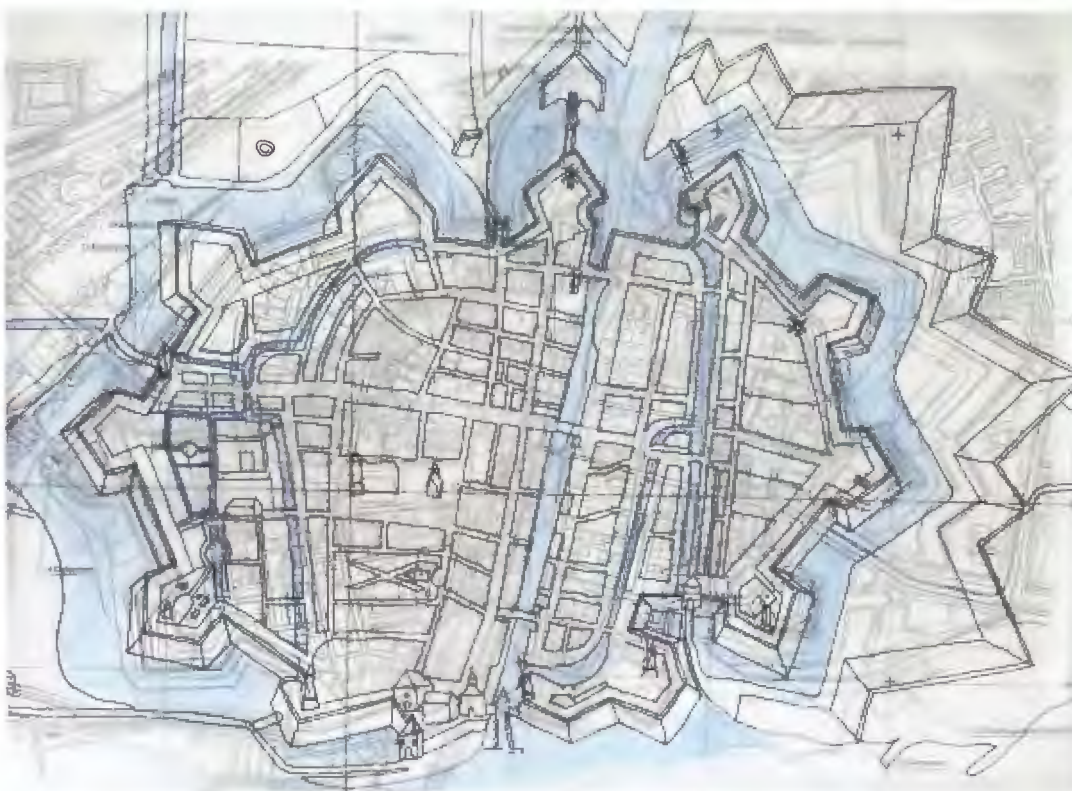
*Gorinchem, de kaart van 1755 geprojecteerd over de kaart van 2000.*

Uit de hierna volgende tijd dateren afbeeldingen van de vesting waarop in het algemeen gedeelte reeds is ingegaan. Daar is afgeleid hoe over een periode van meer dan tien jaar is gewerkt aan het herstel van de vesting. Het is echter niet duidelijk in hoeverre de kaart van 1755 de feitelijke situatie weergeeft.

Zeker als men let op de situatie bij de binnenkomst van de Linge krijgt men sterk de indruk dat hier de kaart van 1600 is gekopieerd.

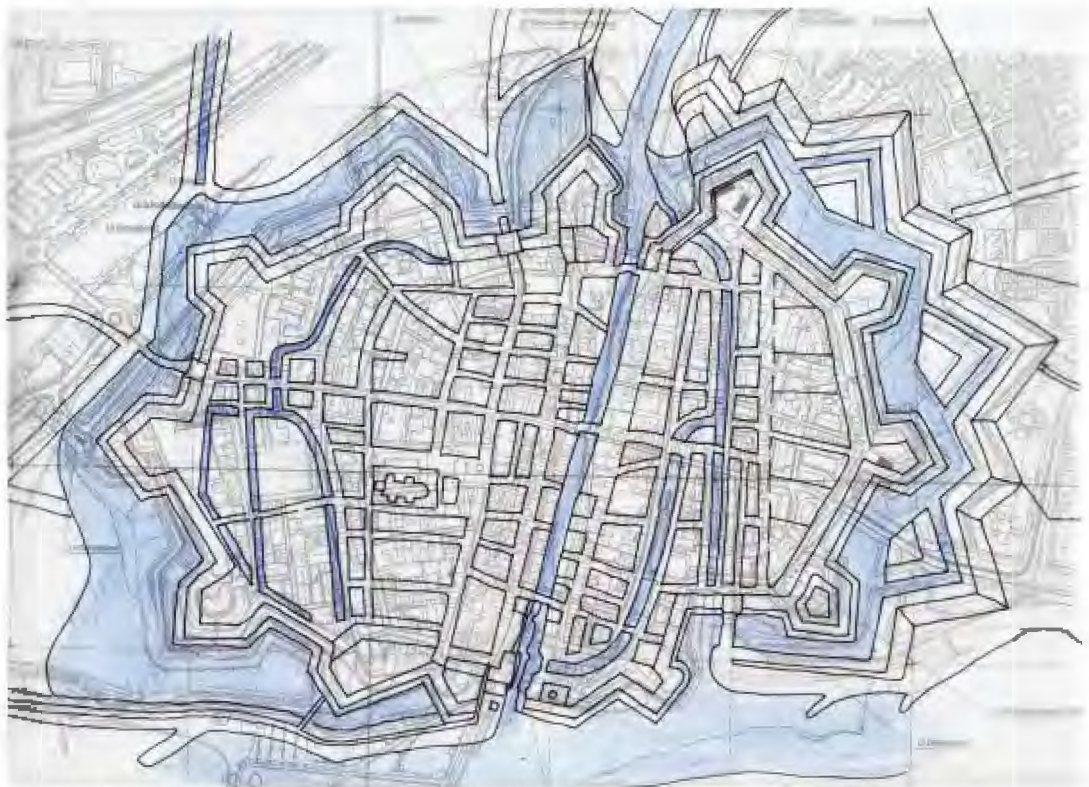
Op deze kaart staan de ravelijnen al keurig aangegeven als bestaand. Van de in het eind van de 17<sup>de</sup> eeuw voorgestelde brede gracht voor het glacis blijkt echter niets terecht gekomen te zijn

Het valt evenwel op dat op deze kaart aan de binnendijkse kant geen enkel ravelijn meer voorkomt, ook niet het halvemaan buiten de Arkelpoort. Wel komt op de kaart de vingerling voor buiten de beer voor bastion I. Op bastion VIII staat een kat getekend. De kaart geeft bouwblokken aan ten noordoosten van de Nieuwe Haven, maar dat kan een gevolg zijn van het feit dat voor het stratenpatroon gebruik is gemaakt van een bestaande kaart.

*Gorinchem, de situatie van 1753 gelegd over de situatie van 2000.*

In dit verband is het goed deze kaart te vergelijken met een andere uit 1753 behorend bij een plan tot afleiding van het Lekwater naar de Merwede. Hierbij ging het primair om een plan dat betrekking had op de loop van de Linge en op de ligging

van het gebied ten oosten en zuiden daarvan. De kaart zelf beslaat het gebied tussen Gorinchem en Culemborg met als belangrijk item de Diefdijk. De kaart is op een zodanige schaal getekend dat de steden er nog redelijk gedetailleerd op weergegeven konden worden. Voor het doel was het van belang dat de vestingen naar de werkelijke situatie werden afgebeeld, zeker wat betreft de waterstaatkundige situatie.
